Suivi et évaluation de la franchissabilité piscicole de
l'aménagement du seuil de Chosal, sur les Usses

Rapport final de suivi

Version finale du 19/04/2022

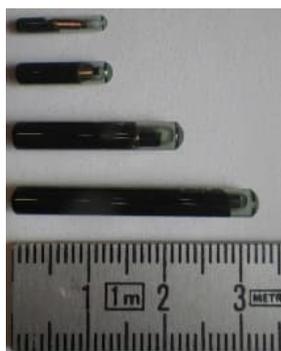
Les transpondeurs passifs ou PIT-tags (*Passive Integrated Transponder*) sont des petites marques constituées d'une antenne et d'un condensateur associés à une puce électronique qui fonctionnent à une longueur d'onde de 134,2 kHz. Elles sont encapsulées dans du verre et sont conformes au marquage biologique (Figure 1). Elles peuvent donc être utilisées pour le marquage interne d'animaux comme les poissons.

Figure 1 : Exemple de différentes tailles de transpondeurs passifs utilisés pour le marquage des poissons

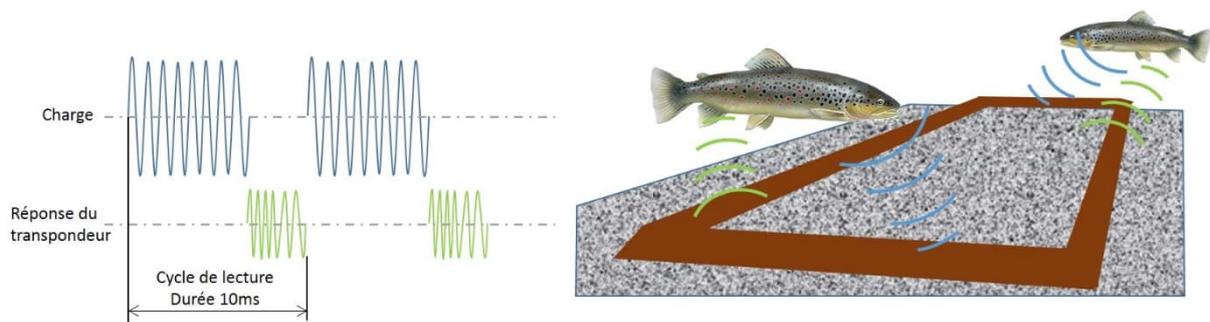
La technologie HDX, utilisée depuis longtemps par SCIMABIO Interface et compatible avec le système de suivi de la FDAAPPMA 74, permet sur une même antenne d'alterner très rapidement les phases d'émission et de réception. Le système effectue 10 cycles de lecture par seconde afin de maximiser les chances de détection (Figure 2).

Figure 2 : Illustration du principe de la technologie HDX.

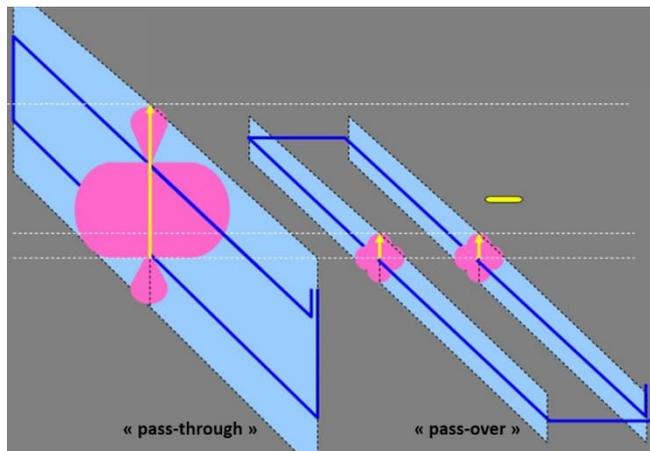
Les antennes fixes disposées en rivière peuvent être de dimensions et de formes très variables, elles peuvent être de type « pass-over » (disposées à plat au fond du lit) ou « pass-through » (verticale en formant un cadre) (Figure 3).

Figure 3 : Schéma illustrant les zones de détections des deux configurations d’antenne (pass-through et pass-over).

Dans le cas d’une installation « pass-over », configuration qui a été privilégiée pour le site de Chosal, le poisson marqué est détecté en passant au-dessus de l’antenne jusqu’à une certaine hauteur. Cette hauteur est propre à chaque antenne et varie en fonction de plusieurs paramètres : largeur de l’antenne, type de câble utilisé, tension électrique utilisée, caractéristique du site. Son avantage est de permettre un ancrage plus solide sur le fond d’un cours d’eau et donc de présenter un risque moindre d’être endommagé lors d’une crue. En revanche, sa zone de détection est plus réduite par rapport à une antenne verticale (figure 3).

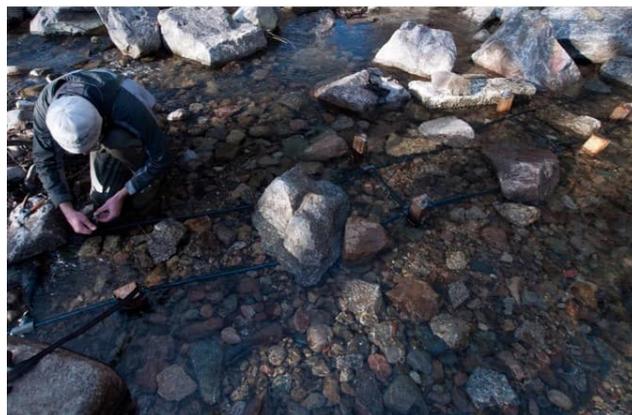
Une antenne « Pass-over » de 18 mètres de long

Figure 4 : Photos d’installation d’antennes « pass-over »

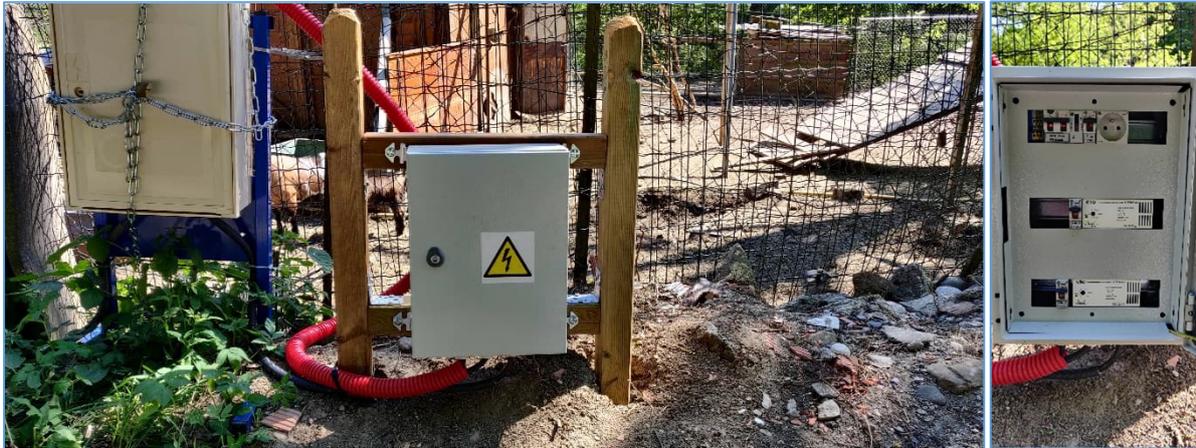
- ☑ Une alimentation électrique très basse tension 12 à 15 V; cette alimentation est reliée au réseau électrique par l'intermédiaire d'un coffret électrique HT installé semaine 49 de l'année 2019 par un électricien agréé. Ce coffret est localisé en bordure de route « Chemin des Usse ».

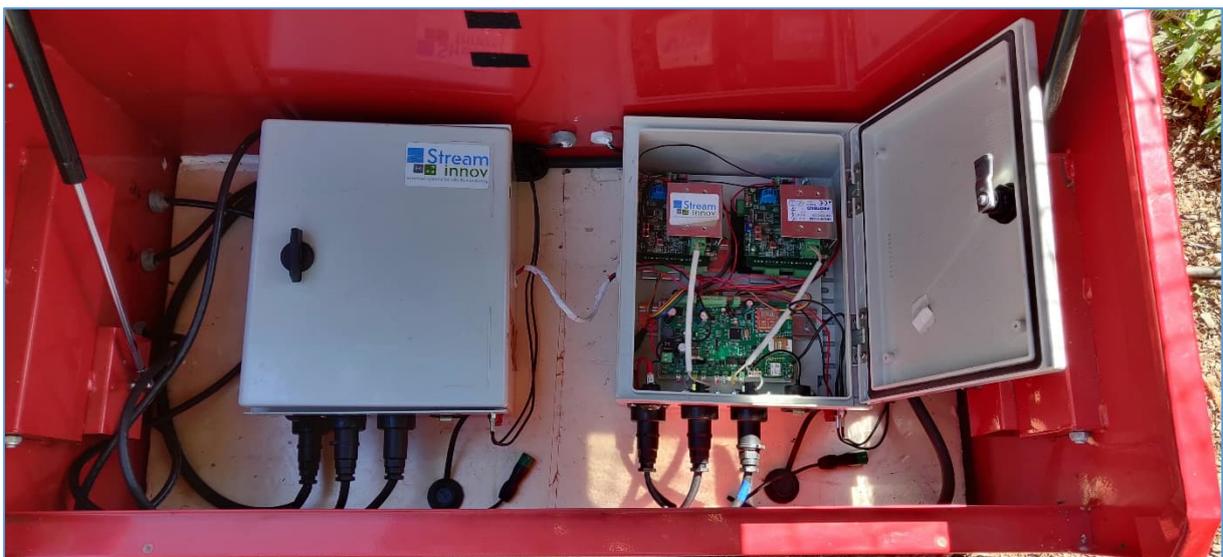
- ☑ Un lecteur-enregistreur RFID qui est placé dans un coffret étanche IP66 sécurisé ; pour éviter le vandalisme opportuniste, le coffret est verrouillé à clé et solidement fixé. Tous les passages de câble (alimentation électrique et twinax) sont étanchéifiés par des presse-étoupes et de la gaine thermorétractable étanche. Le lecteur RFID comprend par défaut un système de transfert des données à distance ; au total, deux lecteurs ont été installés (un par rideau d'antenne) et placés dans un coffret unique.

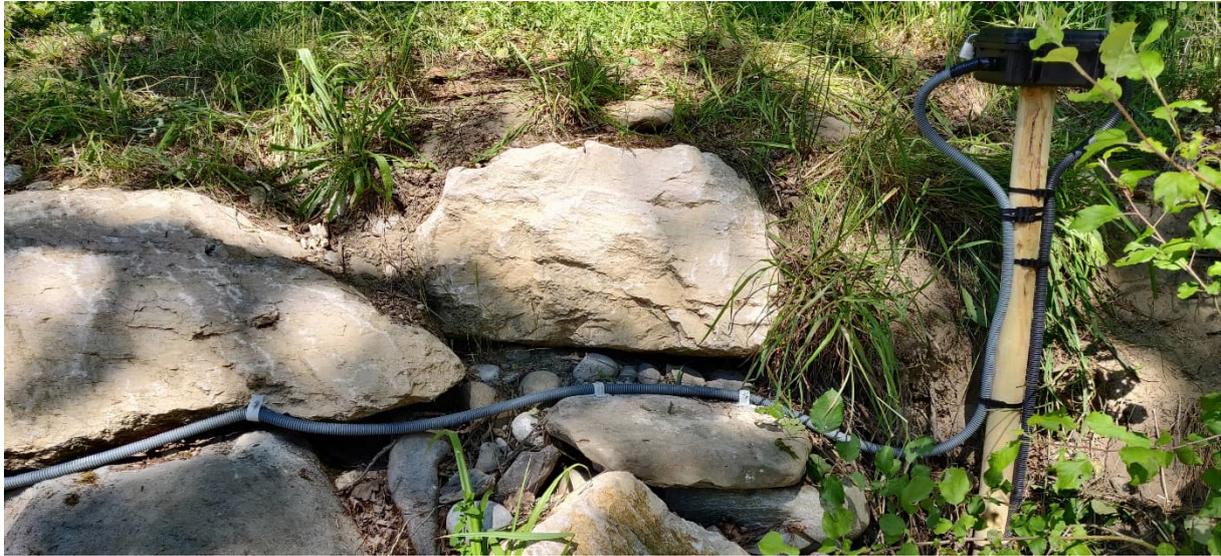
- ☑ Du câble twinax reliant le lecteur RFID aux « tuners » des antennes. Le câble est protégé à l'aide d'une gaine ICTA (diamètre 20mm) Arnould Duogliss spécifiquement prévue pour les usages extérieurs.

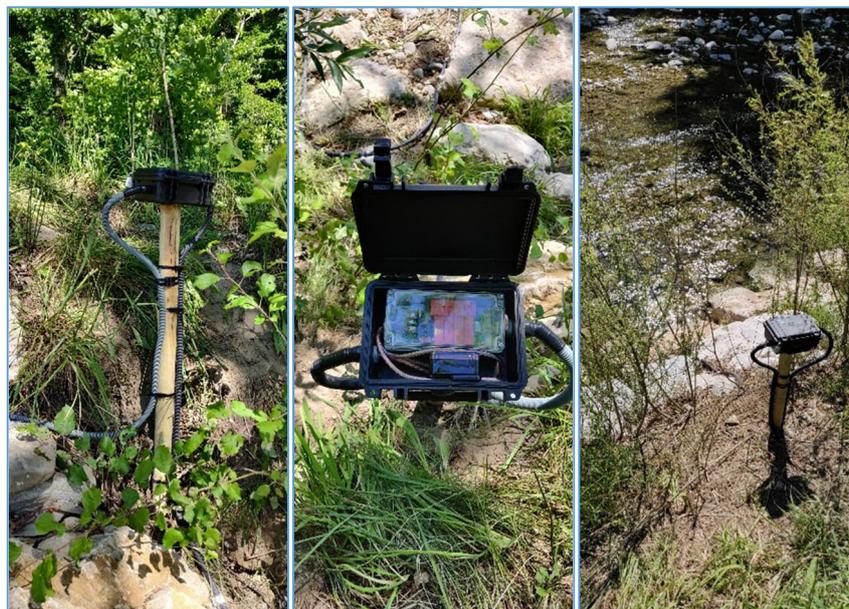
- ☑ Un tuner par antenne destiné à régler le champ magnétique de chaque antenne. Il est positionné à proximité de celle-ci et hors d'eau. Le tuner est fourni dans une boîte polyester étanche IP65. Ce conditionnement présente un indice d'étanchéité et de résistance aux chocs suffisants pour être utilisé en milieu naturel. L'étanchéité des connexions du twinax et du câble d'antenne est assurée par des presse-étoupes et de la gaine thermorétractable étanche ;

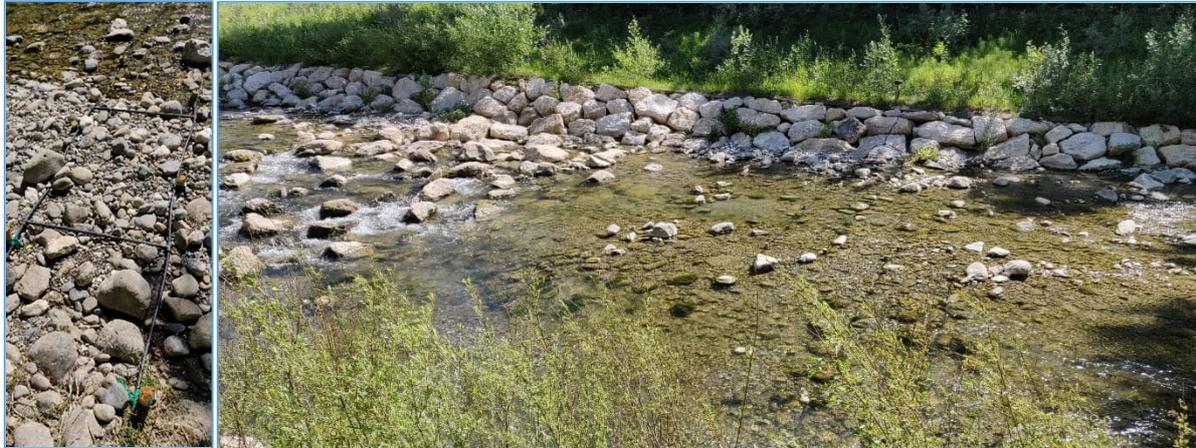
- ☑ Quatre antennes de détection placées dans la rivière (2 rideaux d'antennes installées en décalé) ; chaque antenne est confectionnée à partir de câble souple en cuivre (câble électrique ou hifi). L'antenne est solidement fixée à l'aide de pieux en bois, de tiges métalliques et de blocs ;

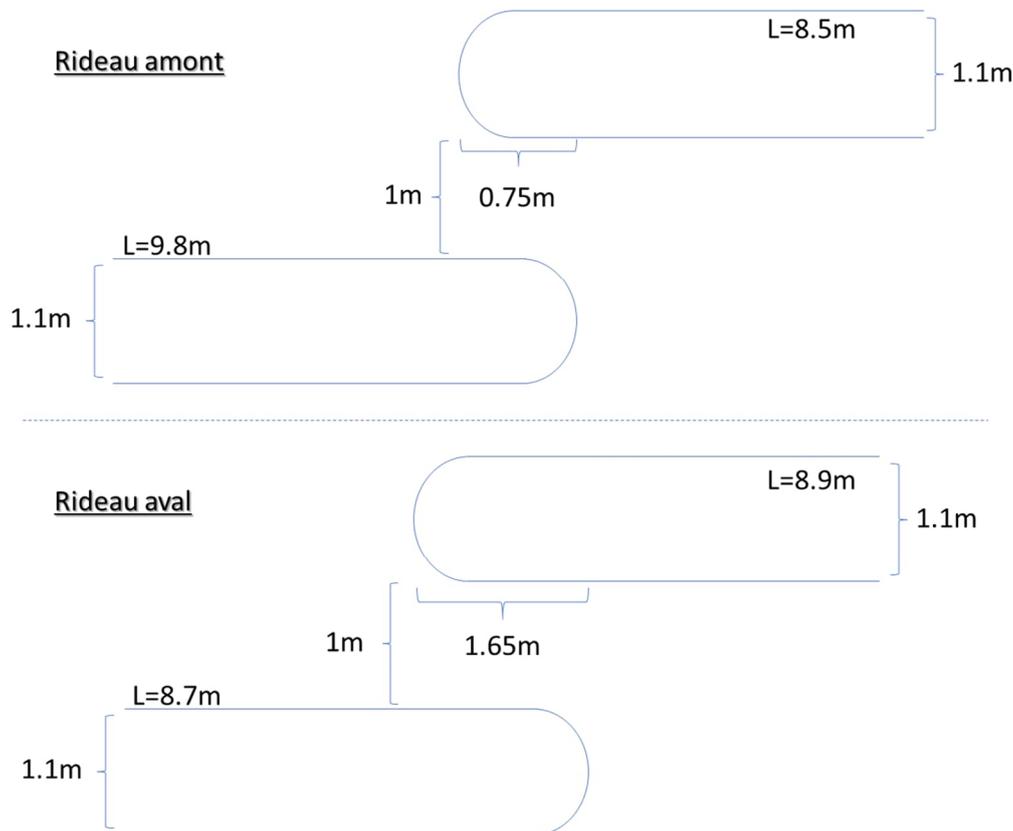
Ci-après un schéma détaillant les dimensions de l'installation des antennes.

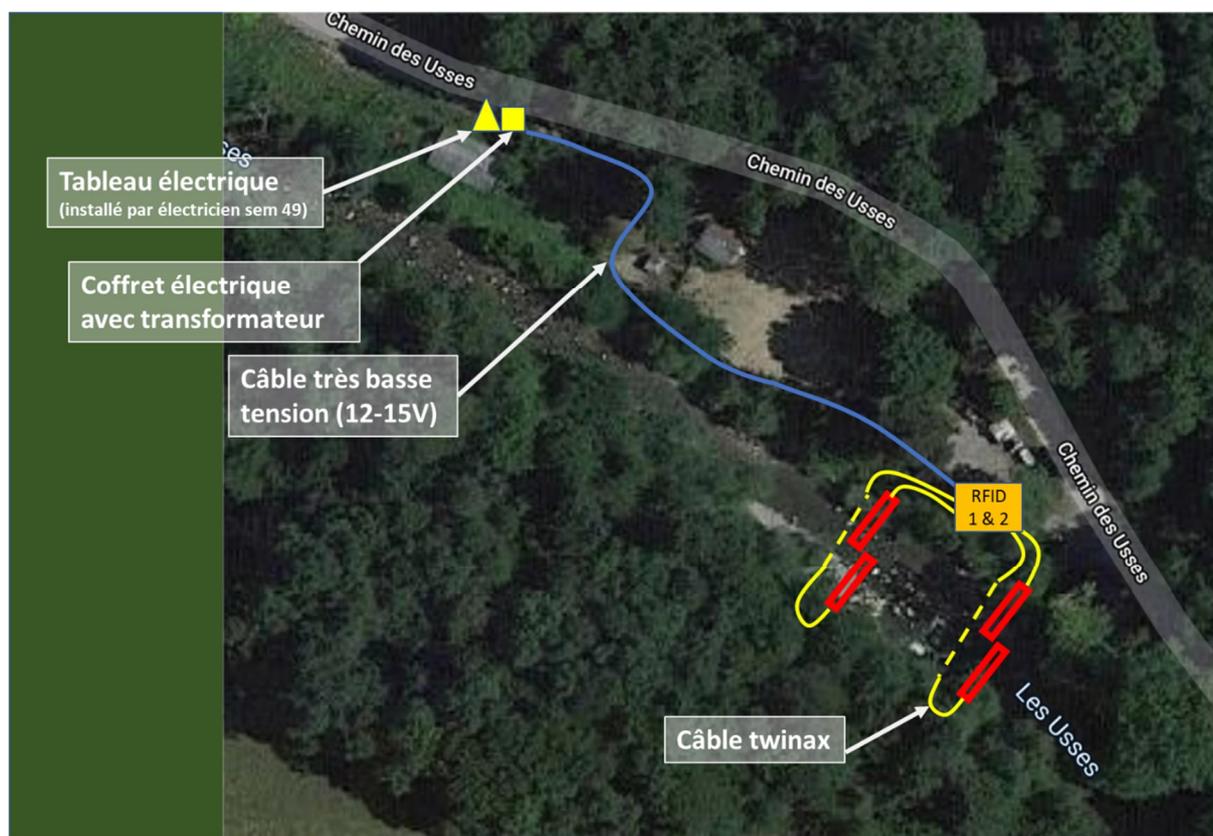
De notre coffret BT, un câble BT d'environ 100m court le long du chemin des Ussez (a été enterré en bordure de route jusqu'au pont passant sur l'affluent des Ussez, puis attaché le long de ce pont récemment rénové) et longe la parcelle limitrophe jusqu'à son environ 10m de son angle situé le plus à l'Est de l'installation.

Les coffrets RFID ont été installés côte à côte dans un coffret de protection, à l'intérieur de la propriété du riverain. Le coffret a été fixé au sol, par l'utilisation de 4 tiges boulonnées dans le coffret et enfoncées à environ 1m de profondeur. Le coffret est fermé à clé par un système de doubles serrures.

De ces coffrets partent les câbles twinax qui rejoignent les différentes antennes.

Figure 5 : Schéma d'implantation du système RFID installé au site de Chosal.

La Figure 5 localise les organes principaux de l'installation décrite dans le chapitre précédent. Le coffret électrique installé par l'électricien (haute tension) et notre coffret électrique (+ transformateur) ont été installés côte à côte.

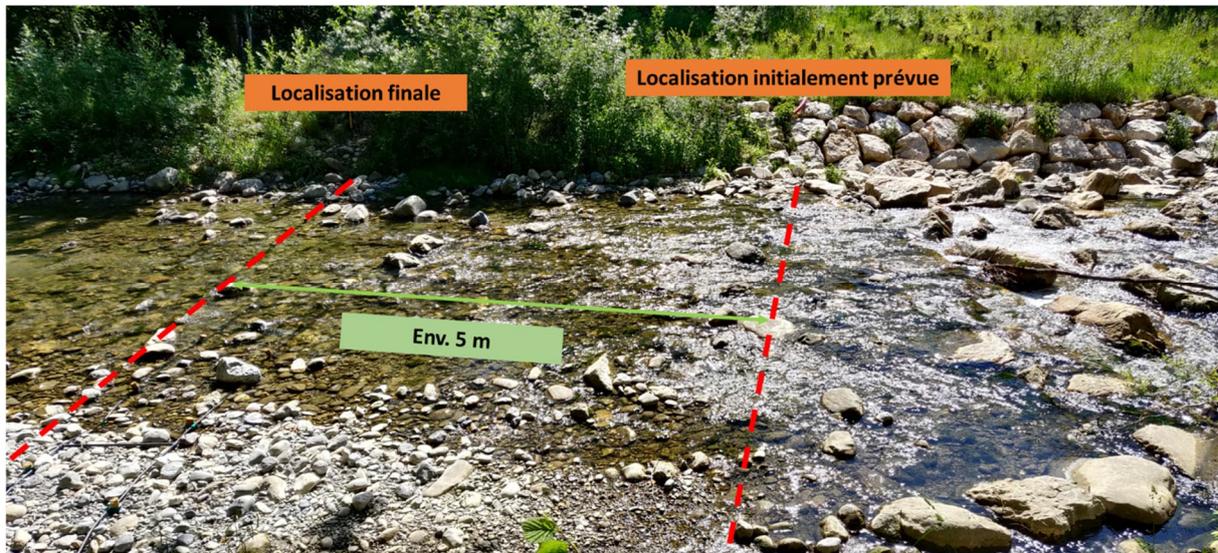
Les antennes amont ont été placées environ 5m en amont du seuil. Initialement, elles auraient dû être placées un peu plus en aval (Figure 6), mais il n'était pas possible d'enfoncer les pieux de maintien sur cette zone. Cela étant, la position actuelle des antennes amont permet de valider le franchissement du seuil par les poissons lorsque ceux-ci sont détectés par une des deux antennes.

Figure 6 : Localisation du rideau d'antennes amont et localisation de sa position initialement prévue.

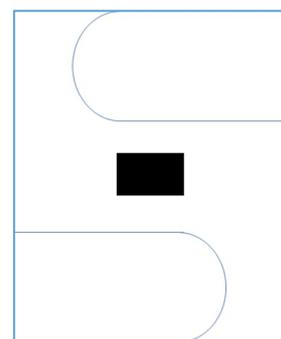
Enfin, étant donné la forme ellipsoïdale du champ de détection des antennes et leur configuration en quinconce, il existe une zone aveugle entre les têtes d'antenne. Elle concernera principalement les poissons qui passeront collés au fond de la rivière, c'est-à-dire les espèces benthiques comme le chabot. Pour les autres espèces, qui passeront dans cette zone à >20 cm de hauteur (par rapport au fond), la détection est effective.

Cette zone est estimée à environ 50-60 cm de long pour une quarantaine de centimètres de large.

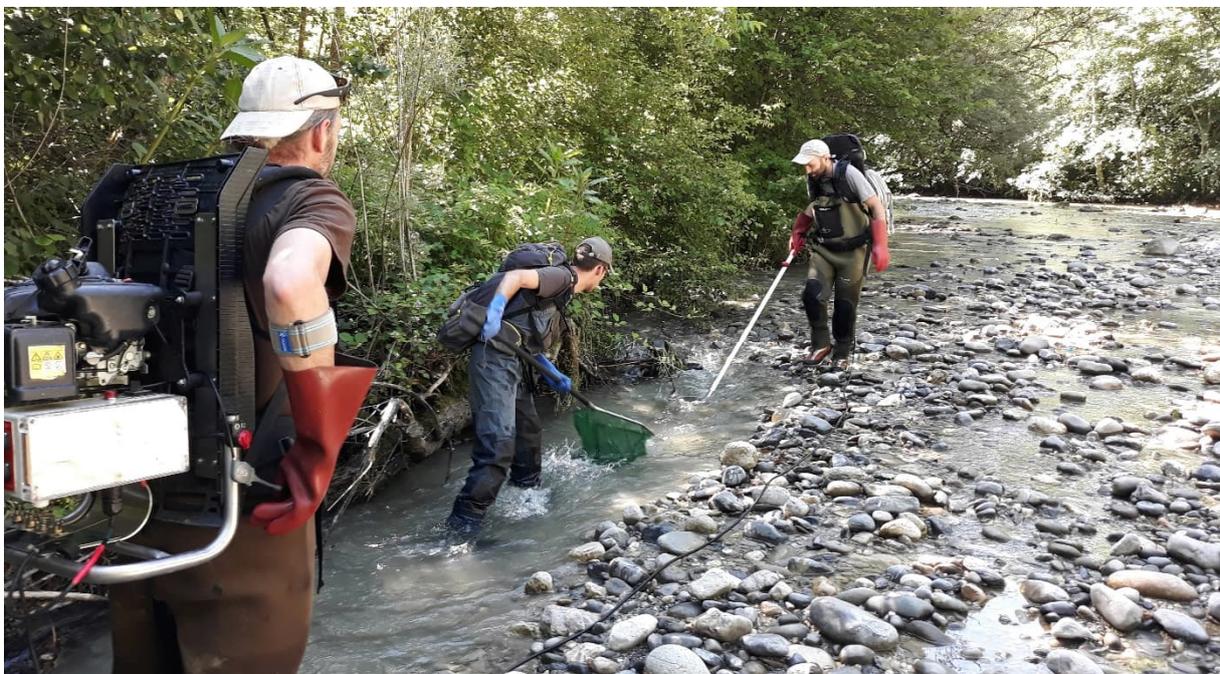
- Une personne dédiée au transport du groupe de pêche : de marque EFKO de 2kW, réglé sur 500V.
- Pour la capture des poissons : 3 personnes dédiées à la capture du poisson : une anode utilisée en parallèle 2-3 épuisettes
- Un porteur de seau pour le transit des poissons capturés.

Figure 7 : Équipe type de pêche. La seconde épuisette et le porteur de seau ne sont pas visibles.

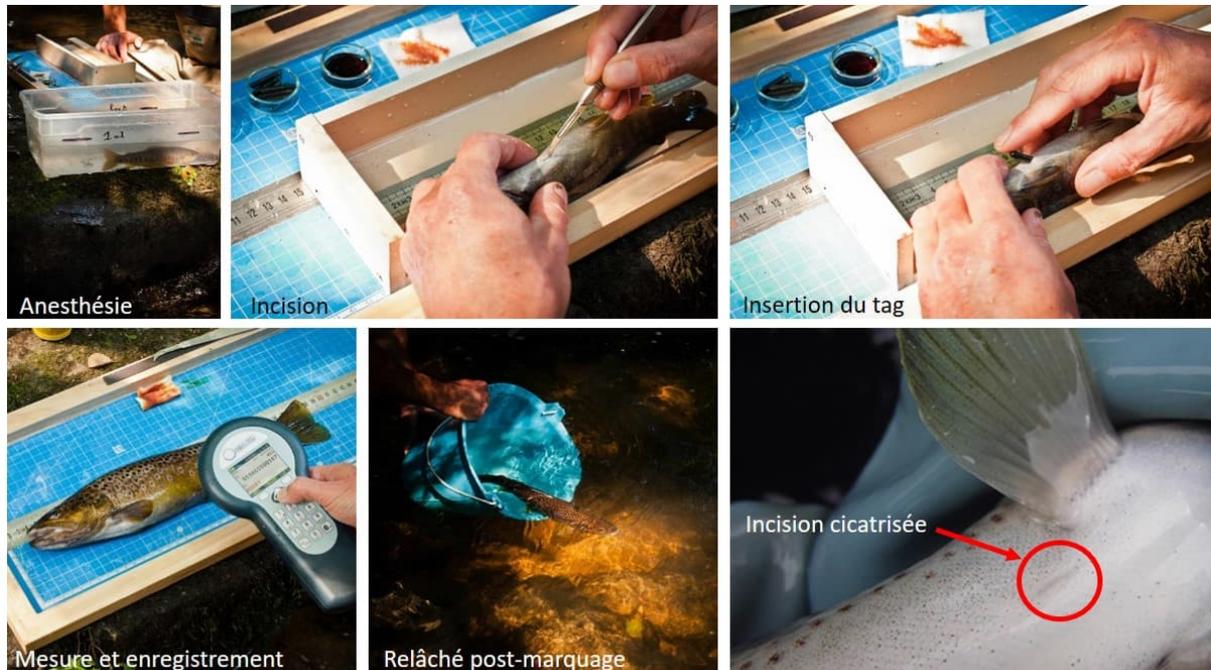
Une fois capturés, les poissons ont été stabilisés dans la rivière à l'aide d'un vivier. Chaque individu a été anesthésié dans un bain d'eugénol (Keene et al. 1998), mesuré (longueur totale au mm près) puis marqué avec un transpondeur. Pour ce faire, la peau a été incisée à l'aide d'un scalpel puis la marque a été introduite dans la cavité péritonéale (Baras et al. 1999).

Figure 10 : Illustration des différentes étapes de marquage des poissons dans le cadre du présent suivi et vue d'une incision cicatrisée (photo provenant d'un autre suivi).

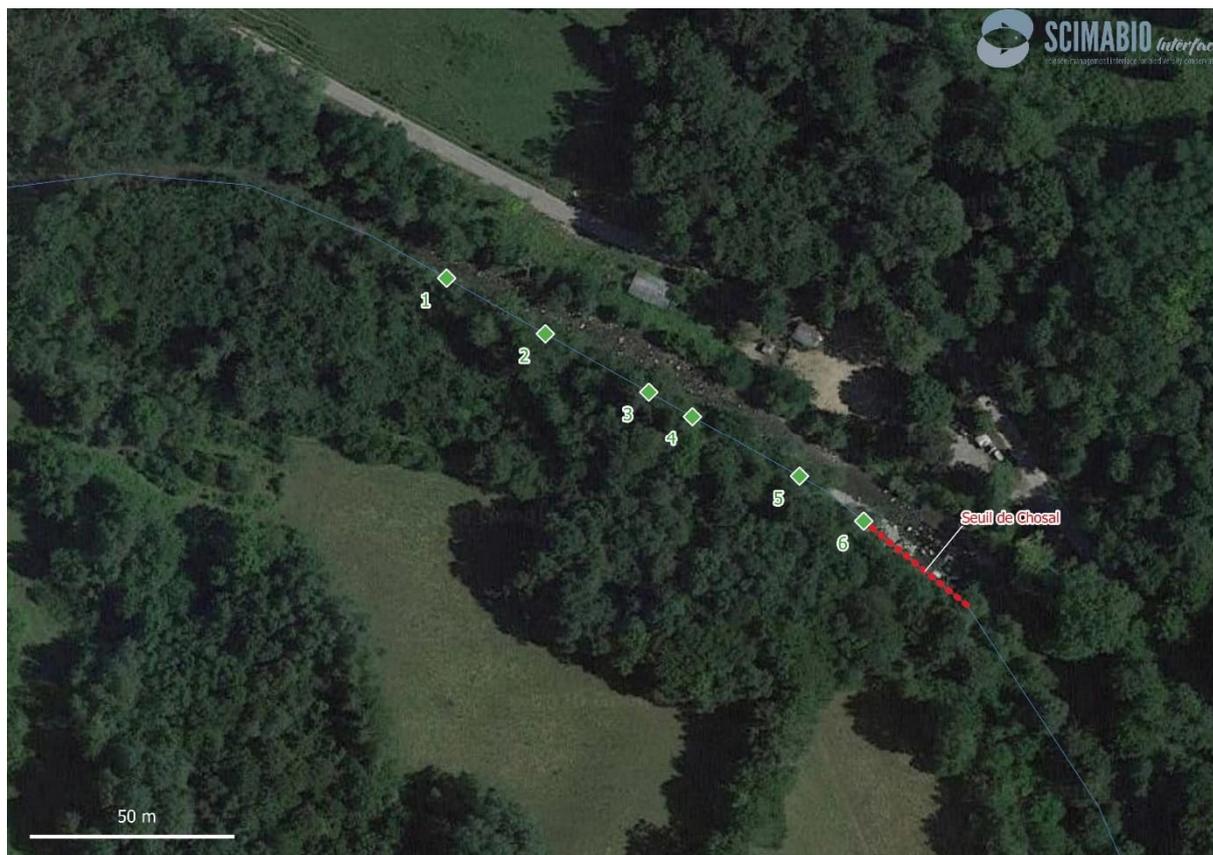
Figure 11 : Localisation des points de relâché des poissons marqués.

Pour rappel, tous les poissons ont été relâchés en aval du seuil de Chosal (et en aval des antennes aval), sur 6 points distincts, localisés dans la Figure 11, selon la répartition suivante :

N° point	Distance au seuil (m)	Nb poissons marqués	Translocation
1	5	80	Non
2	14	59	Non
3	38	97	Non
4	54	212	Oui
5	93	129	Non
6	120	69	Non

Tous les individus issus de l'amont (transloqués) ont été relâchés au point 4, localisé 54 m en aval du seuil.

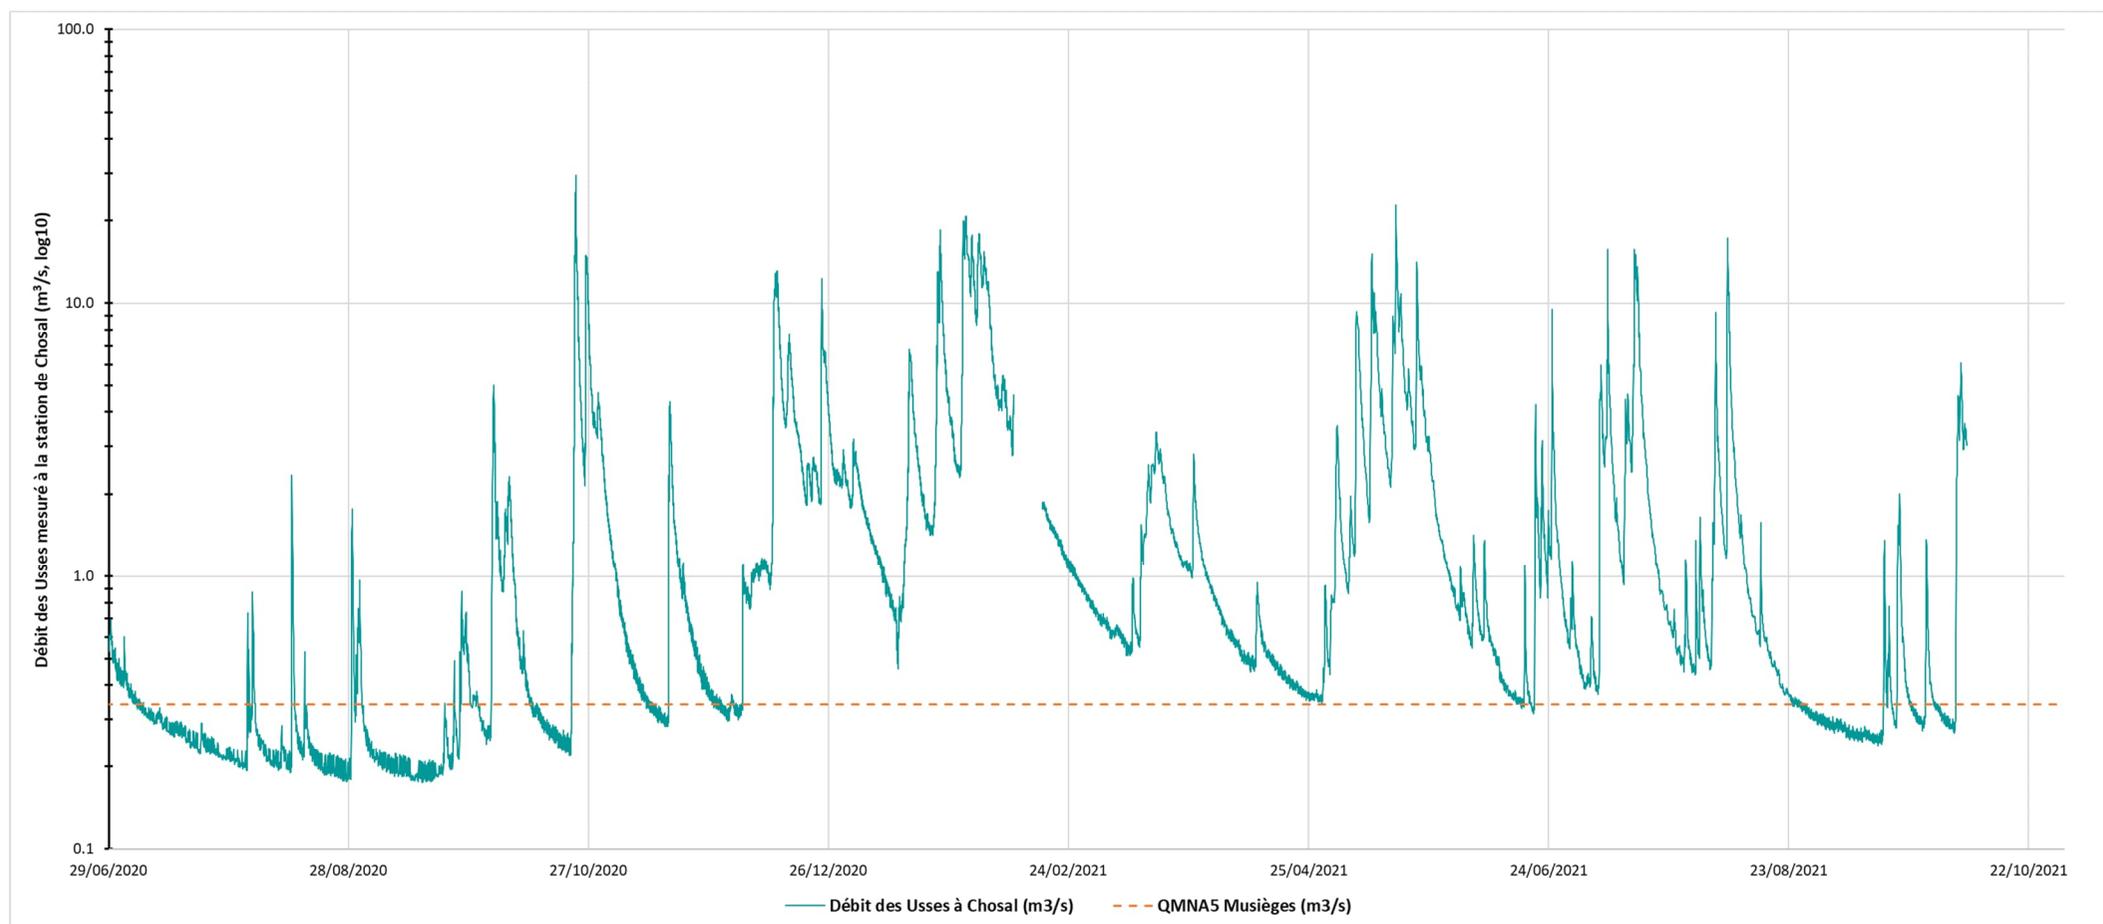
- Le débit minimal de 0.2 m³/s a été enregistré fin août 2020 et correspond à une valeur très basse pour les Ussez. À titre d'exemple, le QMNA5 calculé pour la station de Musièges sur les Ussez (station la plus proche de celle de Chosal) est estimé à 0.34 m³/s. On constate aussi que le débit enregistré à Chosal reste inférieur à ce seuil bas pendant quasiment 4 mois en 2020 (de début juillet à fin octobre) et 1.5 mois en 2021. En effet, en 2021, bien qu'on n'observe aucune pointe de crue majeure malgré une pluviométrie soutenue, les incursions du débit dans les valeurs basses (<QMNA5) sont plus rares et moins longues qu'en début de suivi.

- La valeur maximale enregistrée était de 31.7 m³/s, début novembre 2020 (non observée ici car les données lissées journalières sont présentées).

Figure 13 : Hydrogramme enregistré par la station des Ussees localisée au pont de Chosal. Le QMNA5 estimé pour la station de Musièges est aussi présenté.

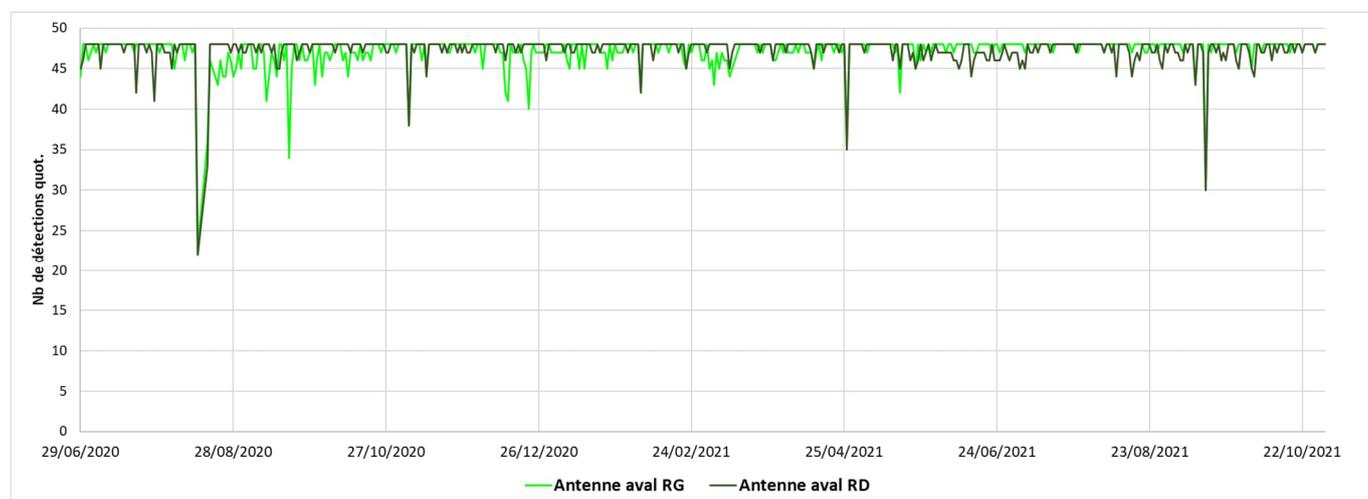
Figure 14 : Nombre quotidien de détections des markertags pour les antennes aval.

Antennes aval	
		MarkerTags détectés quot.	
Statistiques	Antenne aval RG	Antenne aval RD	
Min	23	22	
Max	48	48	
Moyenne	47.2	47.3	
Nb jours fonctionnement	490	490	
Nb jours n quot>40 (prop.%)	480	soit 98%	482 soit 98%

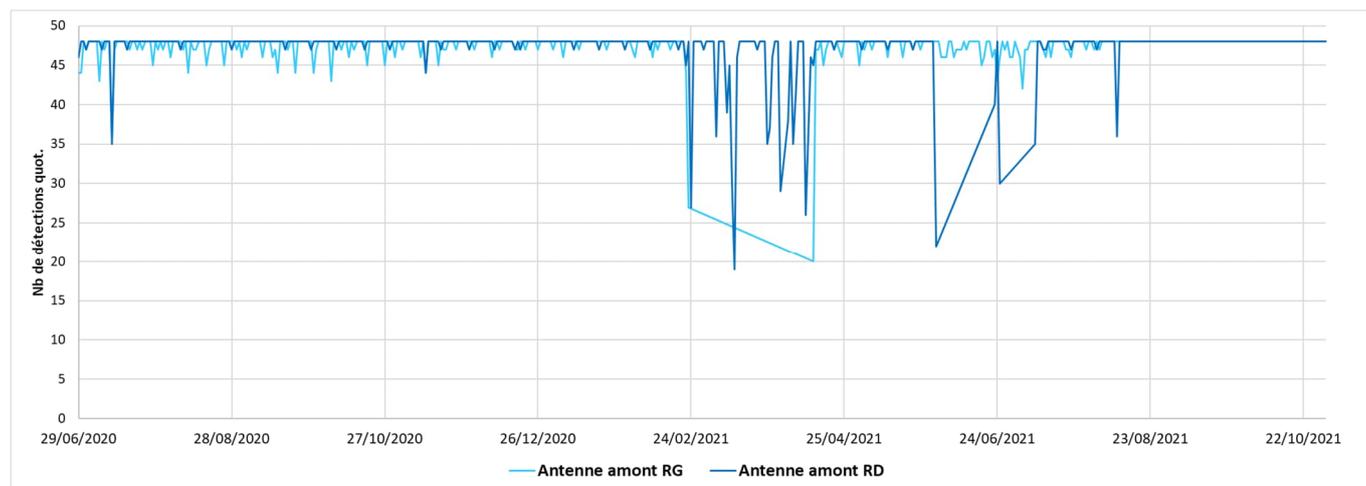
Figure 15 : Nombre quotidien de détections des markertags pour les antennes amont.

Antennes amont		
MarkerTags détectés quot.		
Statistiques	Antenne amont RD	Antenne amont RG
Min	19	20
Max	48	48
Moyenne	47.3	47.4
Nb jours fonctionnement	490	490
Nb jours n quot>40 (prop.%)	435 soit 89%	439 soit 90%

- On constate en milieu de chronique (à partir du 23/02/2021) que les détections passent sous la limite des 40 détections/j. au niveau de l'antenne RG. Cela est dû à une dégradation du câble twinax qui relie l'antenne amont RG au coffret d'enregistrement.

- Le câble twinax dégradé a été changé le 13/04/2021, réglant par la même les problèmes d'oscillations de l'antenne RD.
- Enfin, un MarkerTag a cessé de fonctionner au niveau de l'antenne RD à partir de la fin mai 2021. Ce MarkerTag a été changé le 12/08/2021 et un fonctionnement optimal a été observé jusqu'à la fin du suivi.

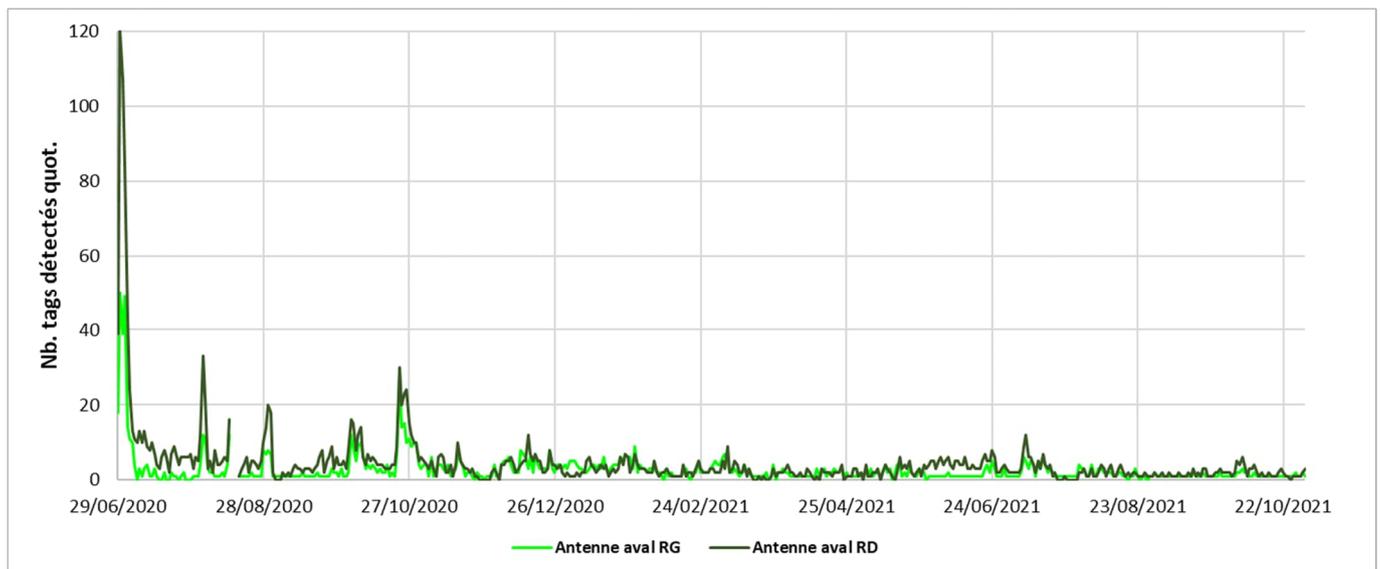
Figure 16 : Chroniques de détection des poissons sur les antennes aval du dispositif RFID.

- On constate que le maximum de poissons détectés quotidiennement est observé en début de chronique, soit dès la fin des premières journées de marquage. Un maximum de 120 poissons différents détectés par jour a été enregistré au tout début du mois de juillet.
- En moyenne, entre 3 et 5 poissons sont détectés chaque jour de suivi.
- Enfin, il semble que les poissons passent préférentiellement au niveau de l'antenne située en rive droite, même si cette observation n'est pas toujours évidente.

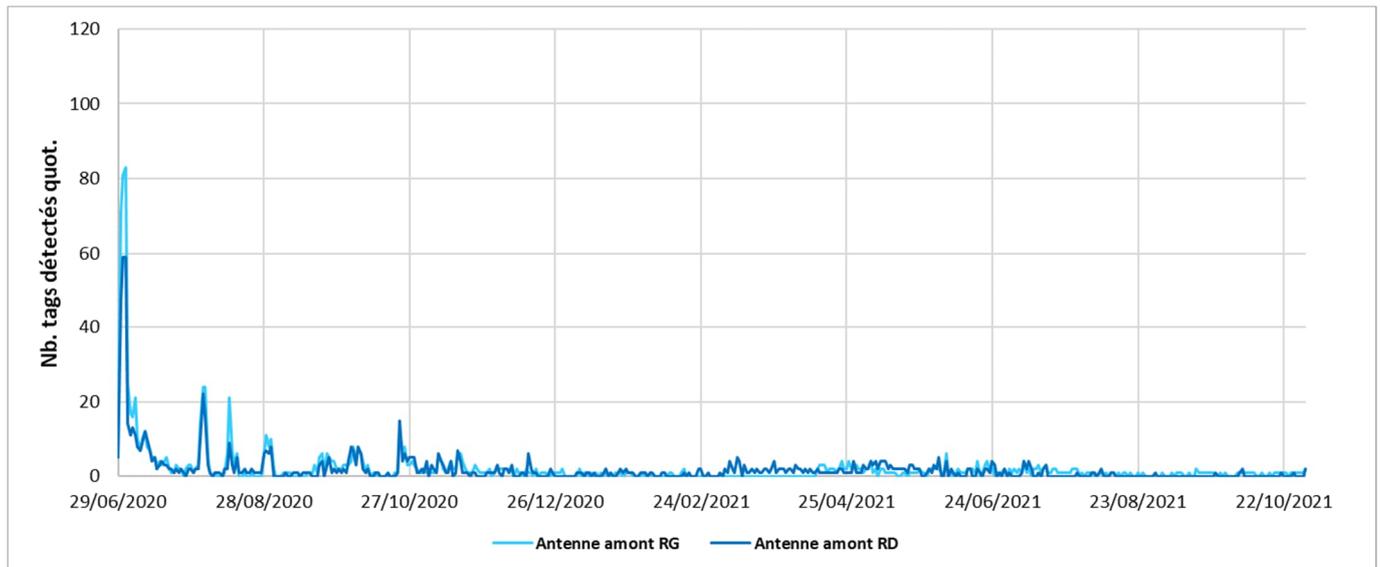
Figure 17 : Chroniques de détection des poissons sur les antennes amont du dispositif RFID.

- On retrouve à peu près les mêmes résultats que pour les antennes aval, avec le maximum de poissons détectés quotidiennement observé en début de chronique, soit dès la fin des premières journées de marquage. Un maximum de 83 poissons différents détectés par jour a été enregistré au tout début du mois de juillet.
- Cependant, on constate que le nombre de poissons détectés quotidiennement est sensiblement plus faible que pour les antennes aval, ce qui laisse supposer que de nombreux poissons n'ont pas atteint les antennes amont.

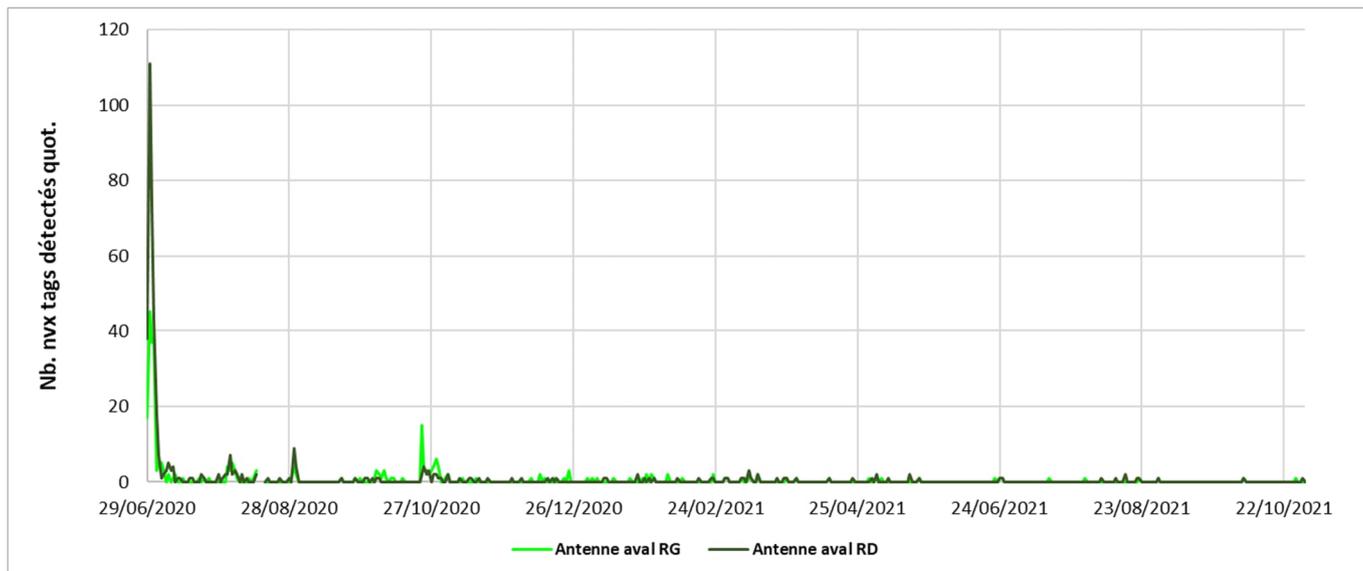
Figure 18 : Nombre de nouveaux poissons détectés quotidiennement par les antennes aval.

Statistiques	Antenne aval RG	Antenne aval RD
Min	0	0
Max	45	111
Moyenne	1	1
ET	3	7

On peut discerner quelques pics de détection de nouveaux poissons à la fin octobre 2020 qui pourraient être expliqués par des déplacements liés à la reproduction, mais cette observation doit être considérée avec précaution étant donné la faible quantité de nouveaux poissons détectés.

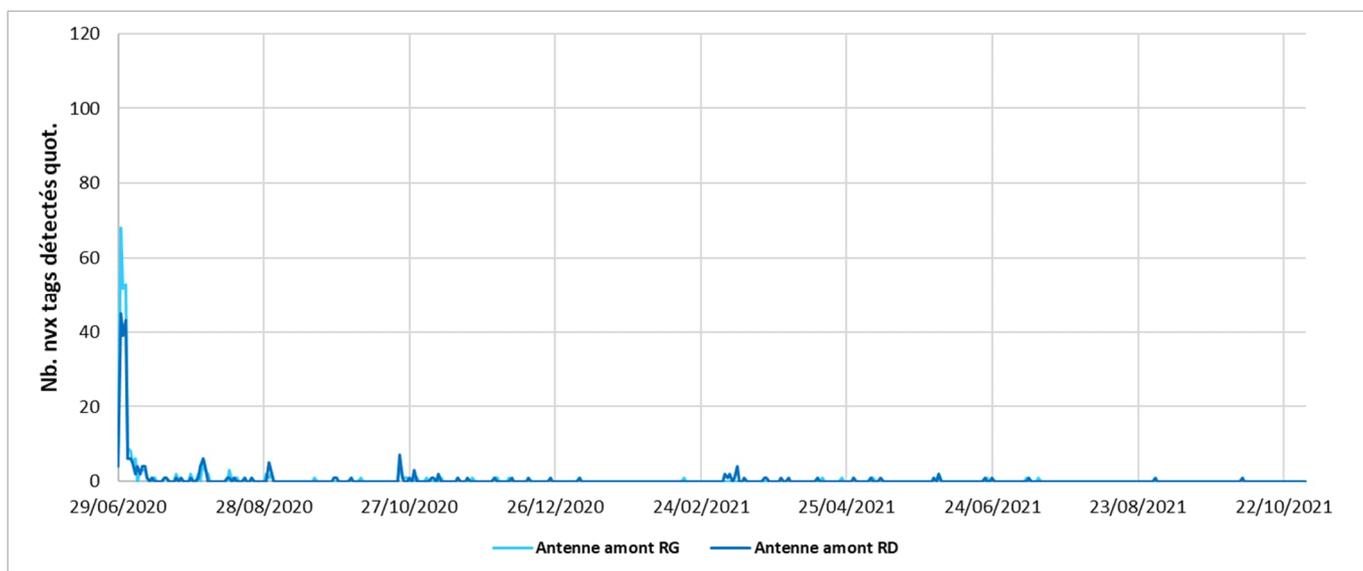
Figure 19 : Nombre de nouveaux poissons détectés quotidiennement par les antennes amont.

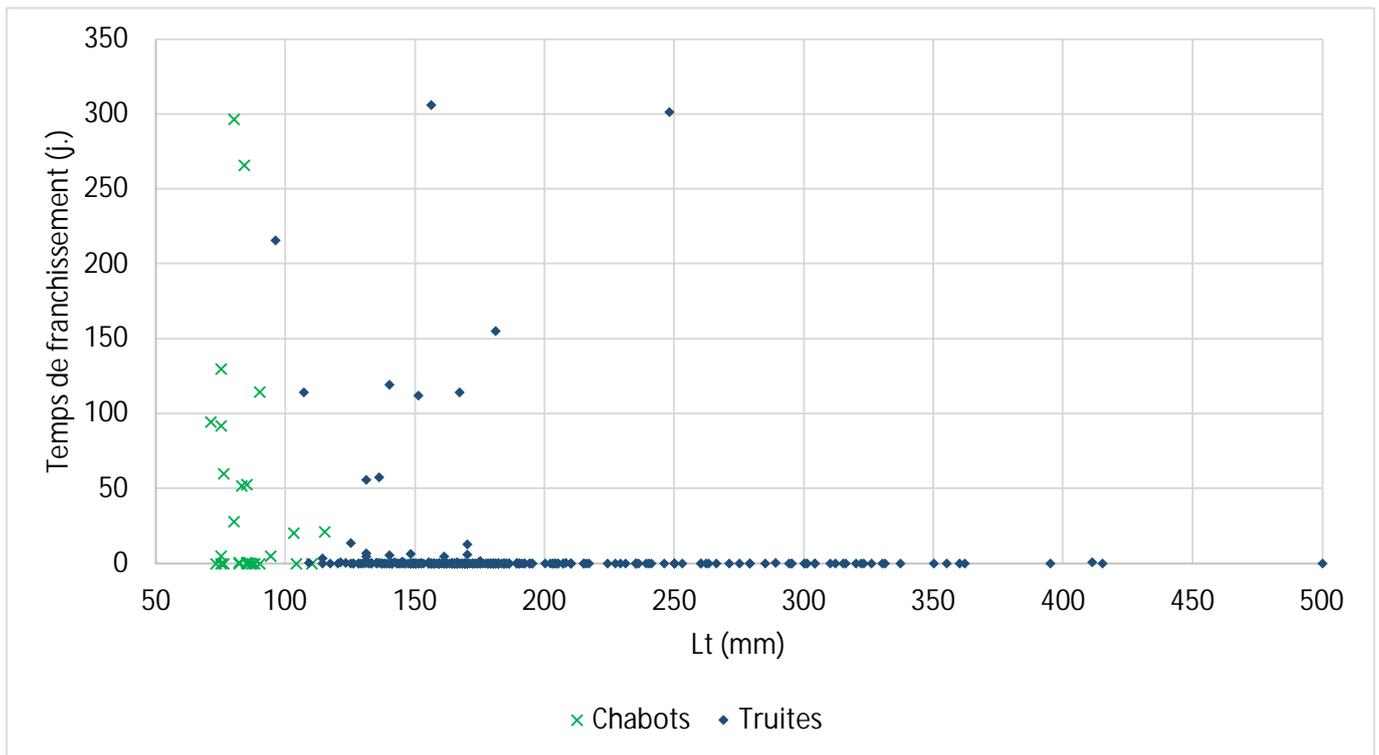
Enfin, nous pouvons nous interroger sur la relation qui peut logiquement exister entre la taille des individus et les temps de franchissement estimés. Comme cela est montré dans la Figure 20, on retrouve une différence notable entre les deux espèces, notamment des temps de franchissement bien moins importants pour les truites que pour les chabots. Aussi, même si cela est plutôt tenu, on remarque que les chabots de plus petite taille (Lt<90 mm) présentent des temps de franchissement plus importants (>50j.). Cependant, ce résultat est à considérer avec précaution étant donné le faible effectif de temps disponibles pour cette observation. À l'inverse, aucune relation claire ne semble exister pour les truites, bien qu'aucun temps important (>5j.) ne soit observé pour les individus >250 mm.

Figure 20 : Relation entre la taille des individus (Lt en mm) et les temps de franchissement individuels (en j.), selon les espèces considérées.

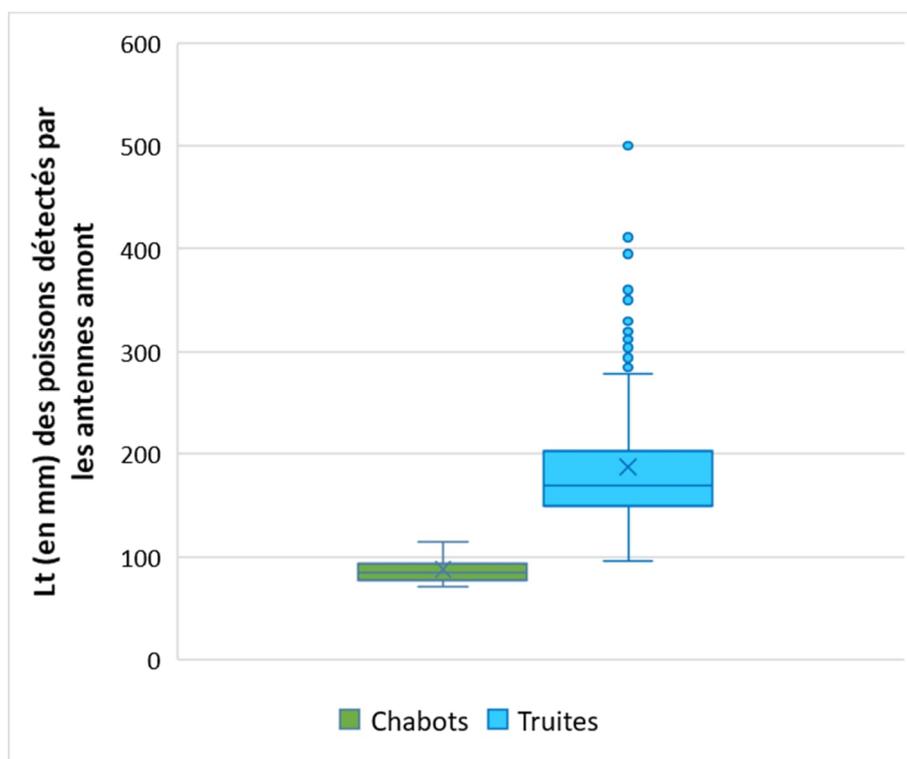
Figure 22 : Distribution des tailles totales (Lt en mm) des poissons ayant été détectés par l'antenne amont.

Espèce	
		Chabots	Truites
n individus concernés		32	286
Lt (mm)	Lt min	71	96
	Lt max	115	500
	Lt moyenne	88	187
	ET	13	61
	Lt médian	85	169
